# 煙突からアスベスト!?

### 誰も知らないアスベストの発生源!!

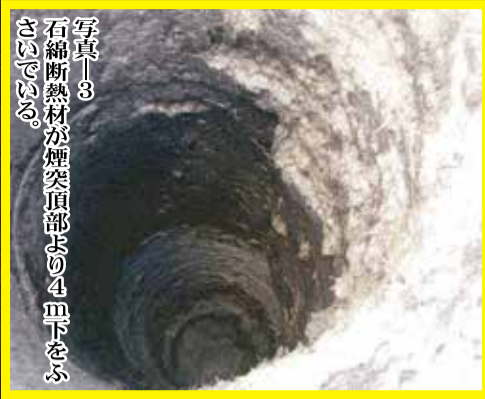
写真-3  
石綿断熱材が煙突頂部より4皿下をふさいでいる。

そこで最終的に煙突内を点検したら断熱材が剥離剥落して、煙突の底面よりポイラーからの横引き煙道の高さまで断熱材が詰まっていたという事例(写真-2)や、煙突頂部付近で剥がれ垂れ下がった断熱材が煙突内にひっかかり、半閉塞や完全閉塞(写真-3)しているというのである。

当然排気排煙が出来ないのでからポイラーに不具合が生じ、スイッチが入らないはずである。2回3回と点火スイッチを繰り返すうちに、ポイラー内の滞留した未燃ガスが発火し、バックファイヤーの爆風で大砲のごとく煙突内の石綿断熱材が周辺に放出してしまうのだ。

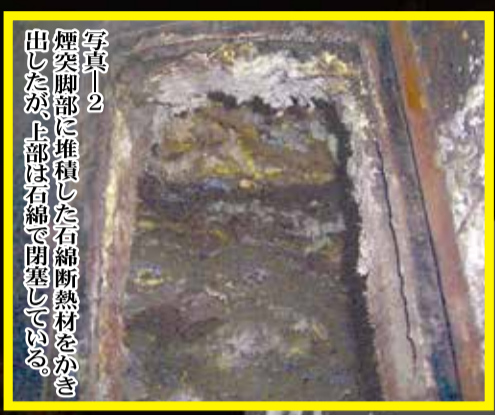
写真-2  
煙突脚部に堆積した石綿断熱材をかき出したが、上部は石綿で閉塞している。

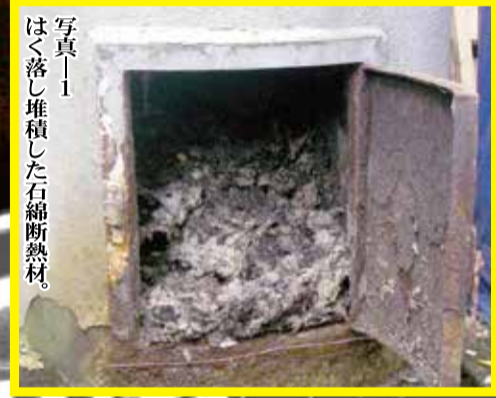
写真-1  
はく落し堆積した石綿断熱材。

しかし、関東や西日本地域の雪の降らない地域からもその損傷実態が報告されていて、やはり剥落堆積した煤塵まみれの石綿(写真-1)を、廃棄しているのである。なおかつその関係者は石綿であることを知らないでいるのである。

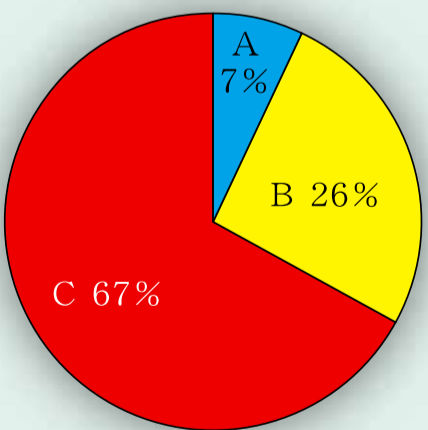
左記3つに仕分けた結果Aに該当される煙突は全体の7%しかなく、B・Cと判定された煙突は93%にも上るのだ。

- A 断熱材表面に変色が見られる程度
- B 断熱材の繊維崩れ、頂部の雨雪等による浸食、ライナーの単線亀裂がある程度
- C 断熱材の毛羽立ち、垂れ下がり、複数亀裂層間剥離、脱落、閉塞、堆積等見られる

煙突の石綿含有断熱材が確認されて尚且つB・Cと判定された場合は、除去・停止・封鎖等何らかの処置が早々に必要な状況にあると思われる。

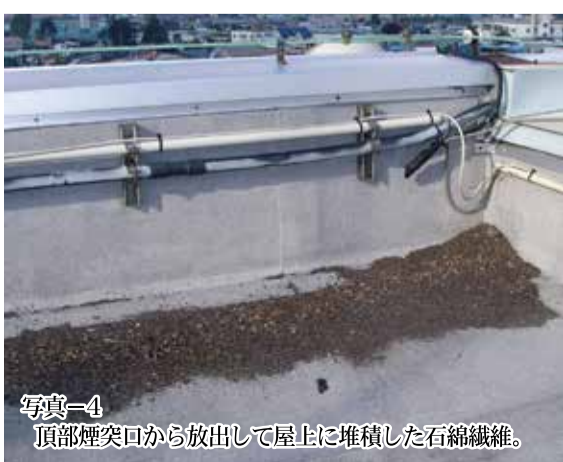
写真-4  
頂部煙突口から放出して屋上に堆積した石綿繊維。

甚だしい事例では煙突口から剥落して噴出したと思われる断熱材片や、石綿繊維が屋上の隅に風に寄せられ堆積している事例までも確認出来ている。(写真-4)
